Gruppo motori		Tipo	
Groupe moteurs		Type	
Engine group	15	Type	15LD 350
Motorgruppe		Typ	
Grupo motores		Tipo

Modificata guarnizione testa e coppia di serraggio viti fissaggio testa.
 Modification du joint de culasse et couple de serrage des vis de fixation de la culasse.
 Head gasket and head fixing bolt driving torque modified.
 Zylinderkopfdichtung und Anzugsmoment der Befestigungsschrauben des Zylinderkopfes geändert.

CIRCOLARE TECNICA
 CIRCULAIRE TECHNIQUE
 SERVICE LETTER
 TECHNISCHES RUNDSCHREIBEN
 CIRCULAR TECNICA

Compilazione <i>M. Primelli</i>	Sez.Sect. 150
Visto/approvazione <i>Marco B...</i>	N. 150012
Modello 50722	Data 02/06/2000
	m.t.m. 50456 50526

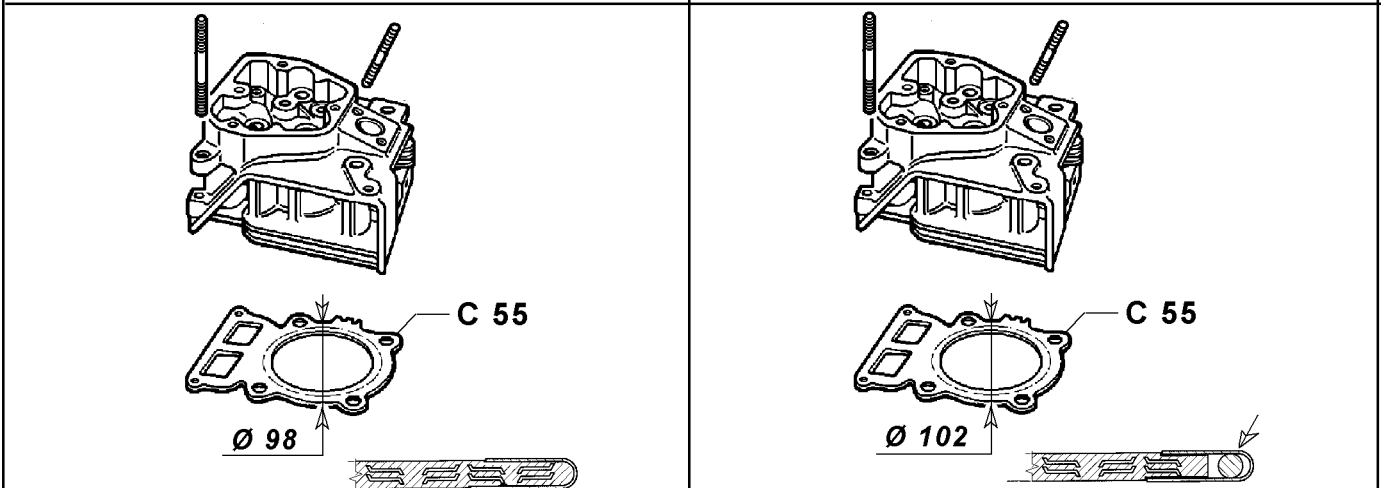
Le nuove guarnizioni differiscono da quelle antemodifica per il profilo esterno che passa da Ø 98 a Ø 102 e per la presenza di un filo di ferro zincato in prossimità della bordatura. Le guarnizioni antemodifica sono fornite ad esaurimento e poi sostituite dalle nuove. Le guarnizioni antemodifica di spessore 1,3 vengono eliminate e non sostituite.

The new gaskets differ from those prior to modification in their external profile which changes from Ø 98 to Ø 102 owing to a galvanized iron wire near the edge.

The 1.3 thickness gaskets mounted prior to modification will be eliminated and not substituted.

The gaskets mounted prior to modification will be supplied while stocks last, after which the new ones will be sent.
